# **Vergleich Kathrein UFS 910 Original mit China-Klon (1)**

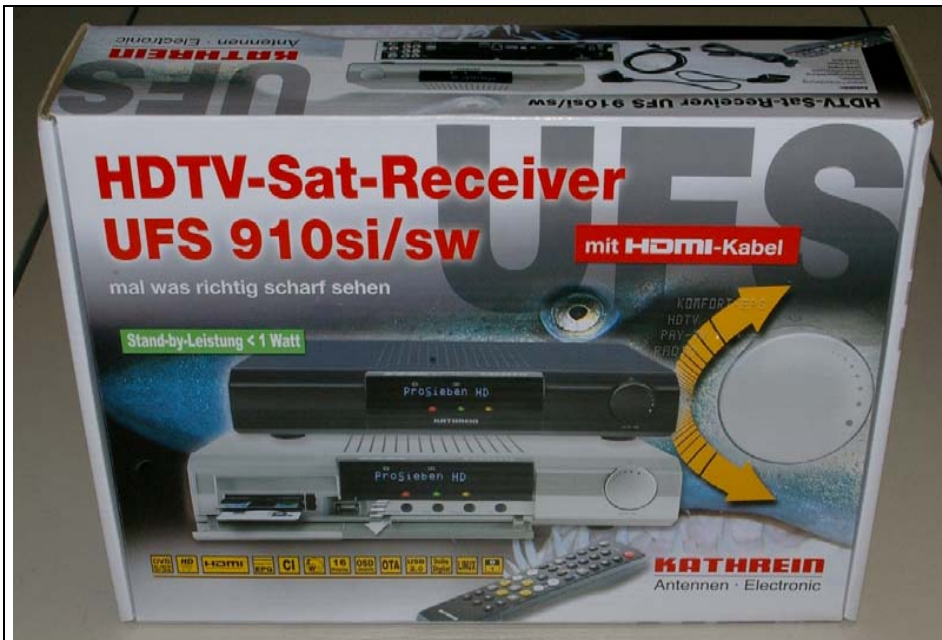
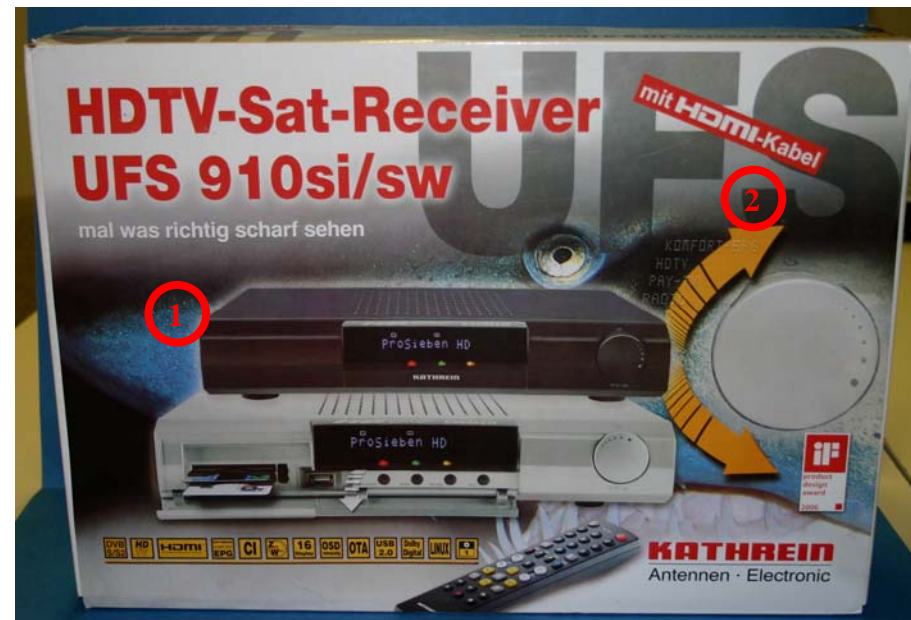
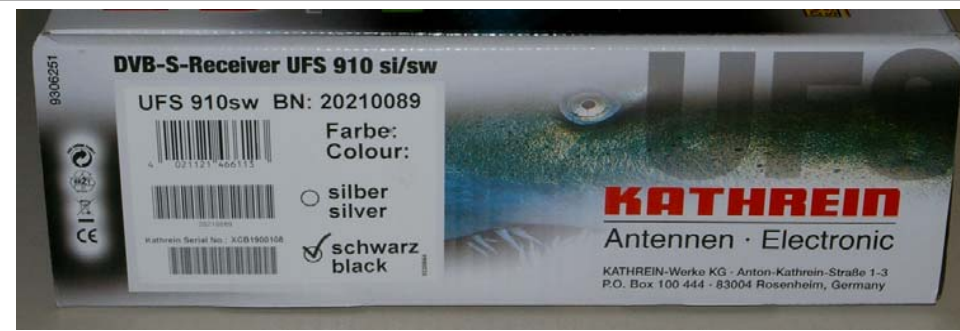
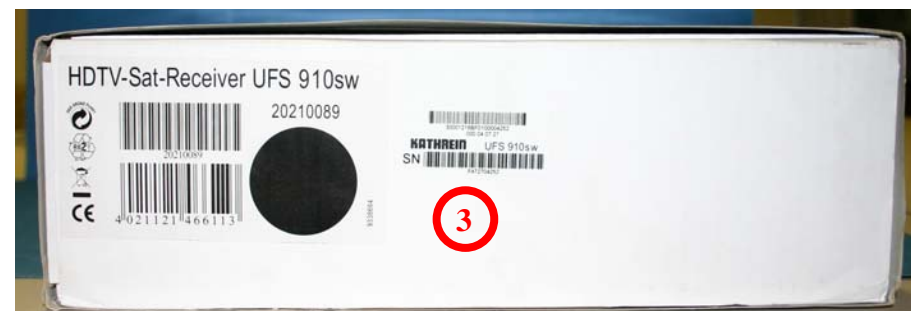
### 1.1 Verpackung

**Die original Verpackung hat eine umlaufend bedruckte Faltschachtel. Der Klon hat eine Verpackung mit Schubler. Dabei ist die innere Schachtel unbedruckt und weiß.**

- 1 Der grüne Störer "Stand-by-Leistung < 1 W" fehlt.
- 2 Roter Störer ist bei der Fälschung aufgedruckt.
- 3 Die Logistikseite der Verpackung ist anders gestaltet. Der Seriennummern-Aufkleber zeigt immer die gleiche Seriennummer → Serien- Nummern auf dem Gerät und auf der Verpackung sind völlig unterschiedlich

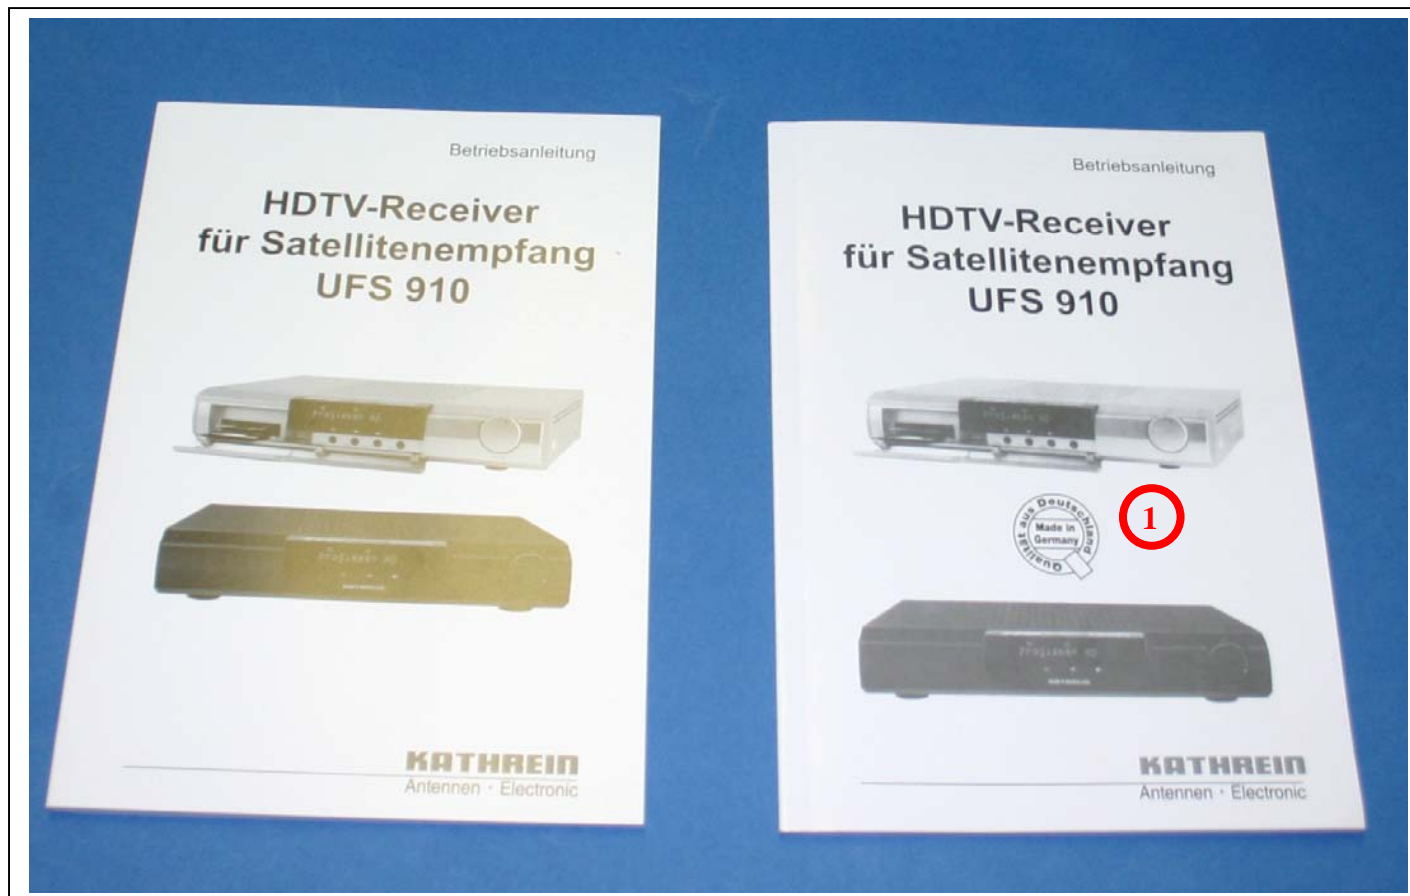
### 1.3 Bedienungsanleitung

- 1 Die Bedienungsanleitung hat eine schlechtere Druckqualität auf und entspricht noch dem ersten Stand.  
Das „Made in Germany“ Symbol ist falsch aufgedruckt.

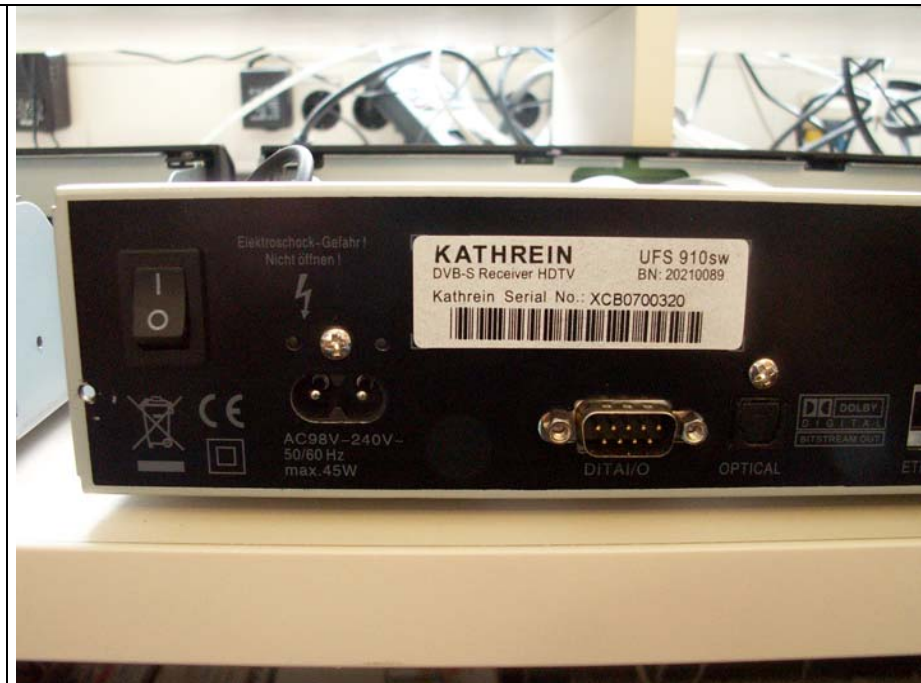
## 1.5 Rückwand

1	Unterschiedliche Bedruckung des Netzschalters → <b>Bedruckung (IEC 60417-5007 und IEC 60417-5008) auf der Fälschung ist laut DIN EN 60065 (5.4.2) nicht mehr zulässig, da es kein allpolig trennender Netzschalter ist.</b>
2	Optische Buchse anders
3	Aufkleber unterschiedlich zum Original

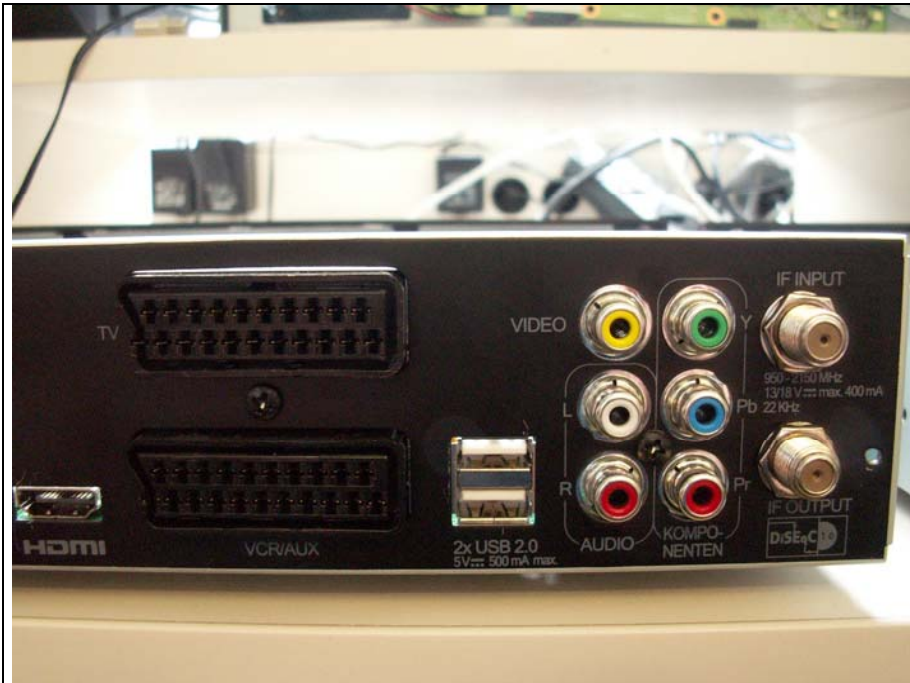
4 Unterschiedliche Farben der USB-Buchse

5 Scart Baustein unterschiedlich

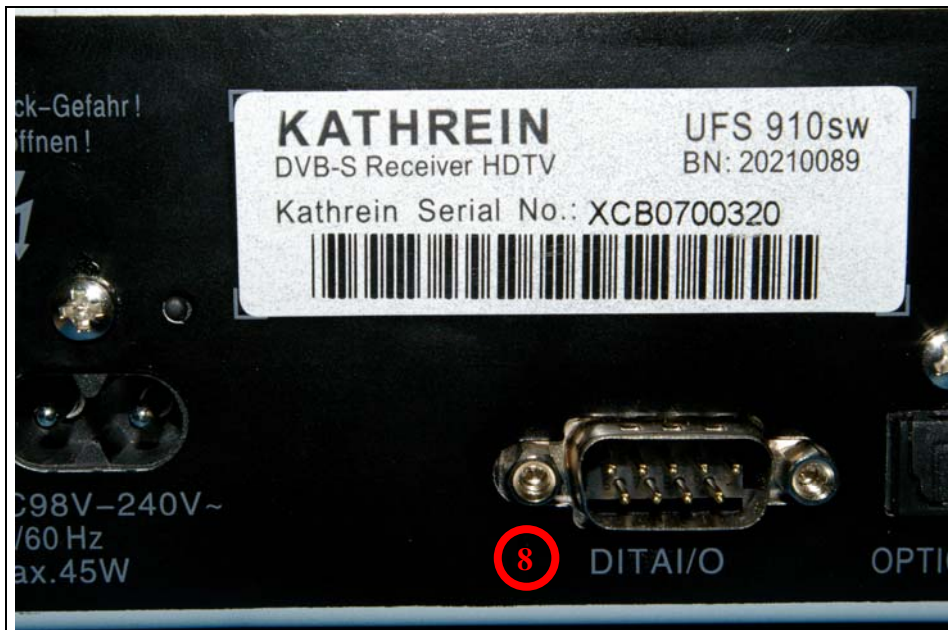
- 8 Fehlerhafte Rückwandbedruckung: Anstatt DATA I/O wurde DITAI/O aufgedruckt

7	Unsere CI-Auswerfer haben auf der Stirnfläche jeweils einen Anspritzpunkt, diese fehlt bei der Fälschung
8	Die Klappe lässt sich bei der Fälschung nicht vollständig öffnen, da die Gerätefüße nicht hoch genug sind.

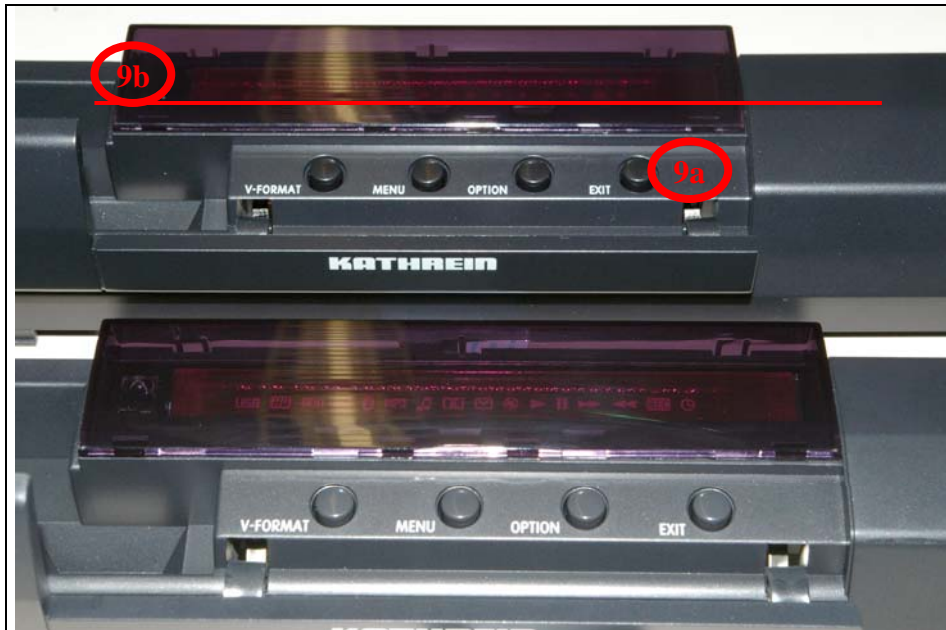
**1.6 Front**

9a Die Knöpfe haben bei der Fälschung die falsche Farbe → sie sind zu Dunkel.

Das Material aus dem die Knöpfe gefertigt sind ist zu dem spröder, was deren Aufhängung leicht brechen lässt. Sie sind weniger stark poliert - das Original hat einen etwas höheren Glanzgrad.

9b Im Original wird die mittig durch die Frontblende laufende Kante auch im Fenster fortgeführt. Diese Kante fehlt im Fenster der Fälschung. Das Fenster der Fälschung ist aus einem weichen Kunststoff gefertigt und daher kratzempfindlicher als das des Originals.

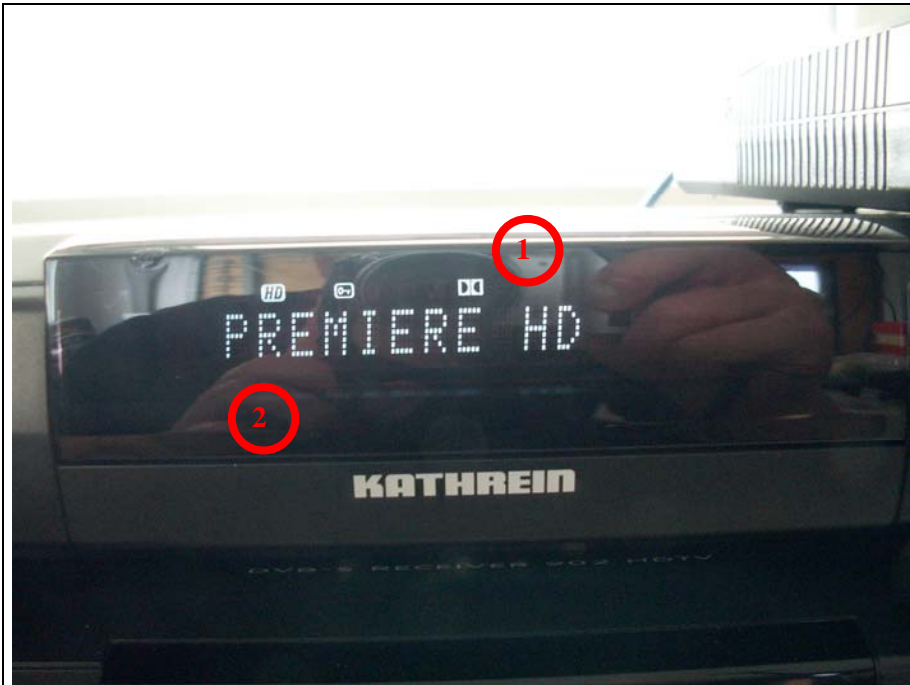
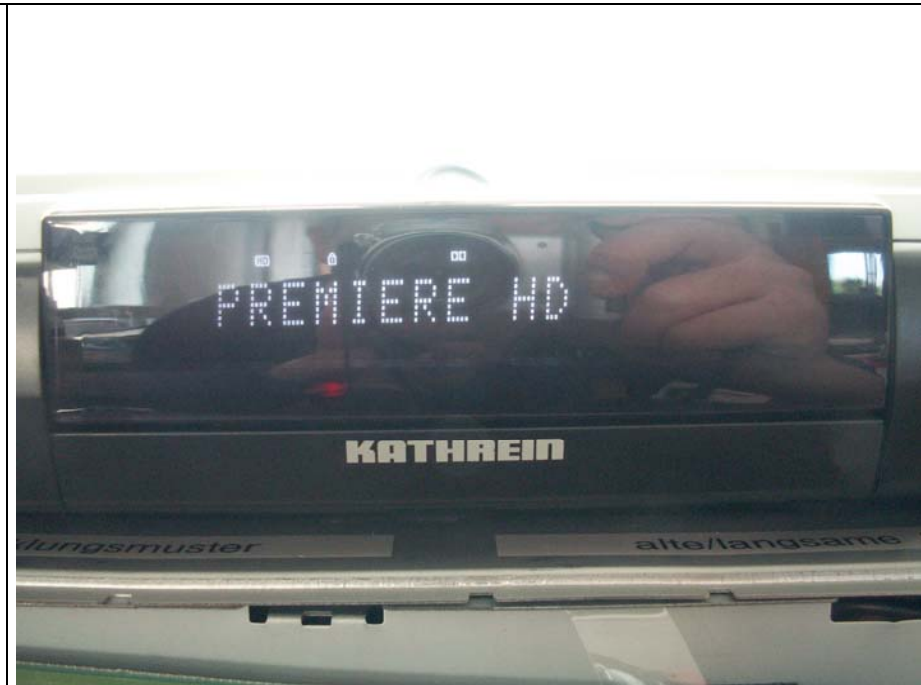
| 1 | In der Fälschung wurde ein anderes Display (16-BT-154INK), ebenfalls von FUTABA, eingebaut.<br>Das Display weist als größtes Unterscheidungsmerkmal wesentlich kleinere Symbole in der oberen Zeile auf.<br>Die Leuchtkraft des Displays ist aufgrund einer dunkleren Filterfolie etwas geringer.<br>Display Symbole kleiner und z.T. unterschiedlich (im Bild: Symbol verschlüsselter Kanal) gegenüber Original |
| 2 | Rote LED leuchtet leicht |

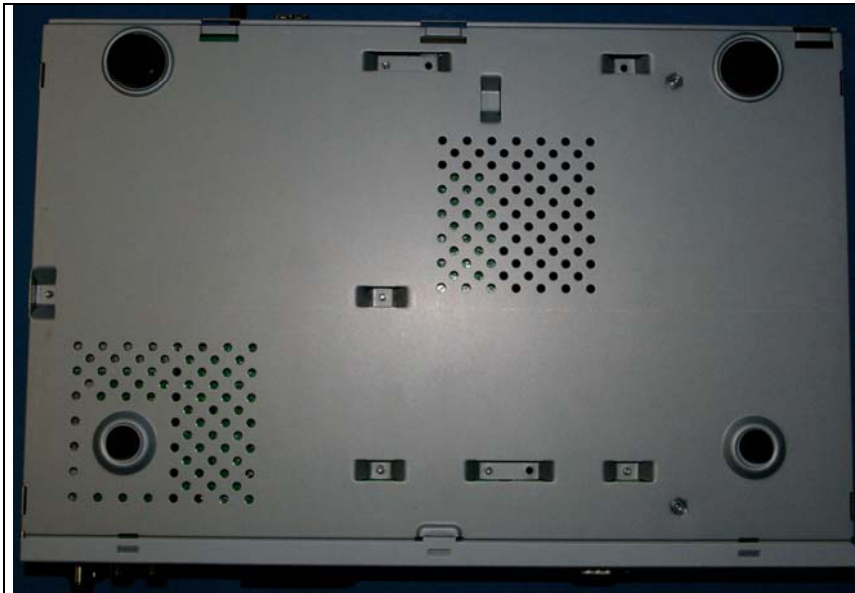
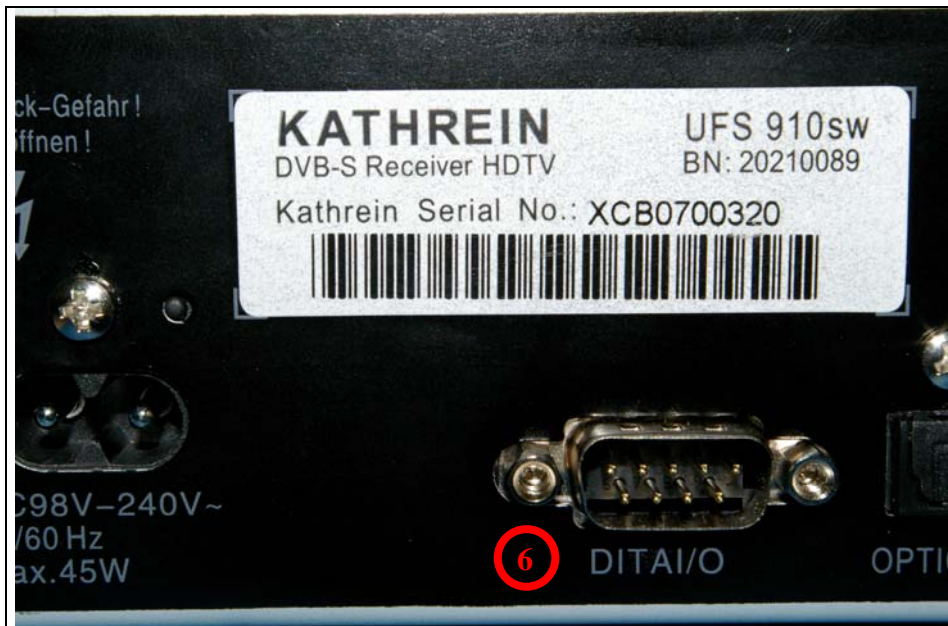
**1.7 Bodenblech****ORIGINAL UFS 910****FÄLSCHUNG**

- 6 Fehlerhafte Rückwandbedruckung: Anstatt DATA I/O wurde DITAI/O aufgedruckt
